16. Probleme bei der Ausführung von Betonplattformen

Ir. G. J. GANTVOORT

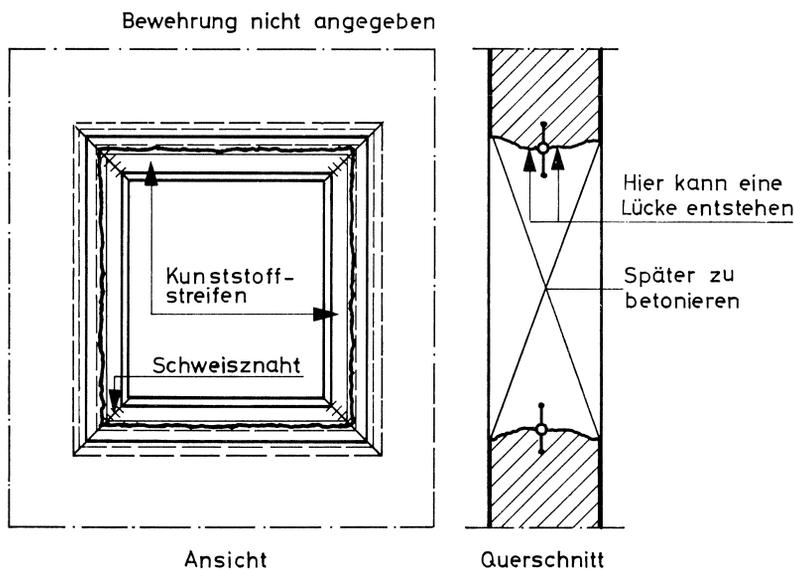
- In den meisten Fugen sind Kunststoffstreifen angebracht worden. Es ist aber festgestellt worden, dass es keine Haftung gab zwischen Kunststoffstreifen und Beton. Auch ist festgestellt worden, dass viele Schweissungen in Kunststoffstreifen repa-

Bild 16.2. Fugen in einer Wand.

riert werden mussten, weil sie nicht wasserdicht waren. Weil an einer guten Abdichtung durch die Kunststoffstreifen gezweifelt wurde, ist bei Fugen in den Wänden der Türme die Wasserdichtheit verbessert worden durch Injizieren von Epoxy in die Fugen. Dies wurde mittels Röhrchen getan, die zwischen der Bewehrung im Beton eingebracht worden sind.

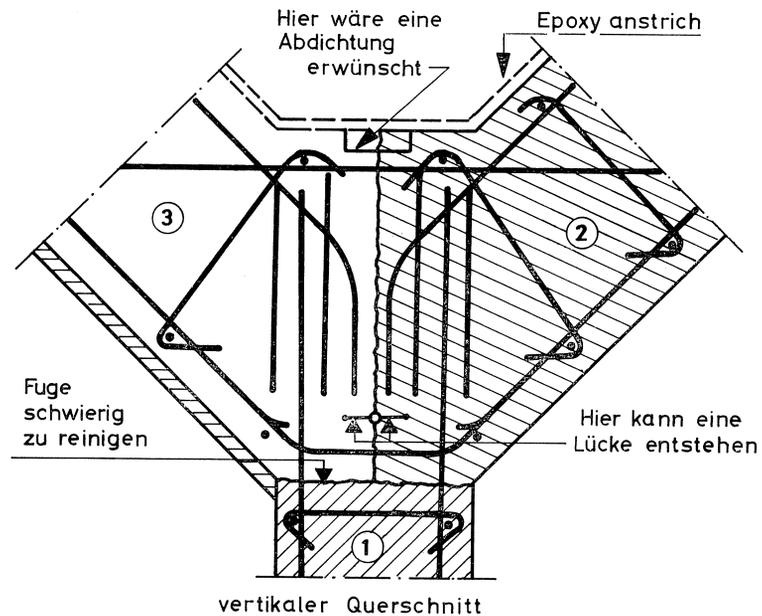
Bild 16.3. Fuge zwischen Dächern und zwischen Dächern und Wand.

Nach der Montage der Bewehrung des Daches zum Beispiel ist eine gute Reinigung der Fuge zwischen Wand und Dach sehr schwierig (siehe Bild 16.3). Eine schnelle Montage der Bewehrung des Daches (zum Beispiel durch Prefabrikation dieser Bewehrung) und ein baldiges Betonieren bietet nicht nur Vorteile für die notwendige Bauzeit, sondern auch für die Reinheit der Fuge und damit für die erwünschte Wasserdichtheit.
