Perronoverkapping station D.P.

METINGEN AAN EEN SCHAALDAK TE ROTTERDAM

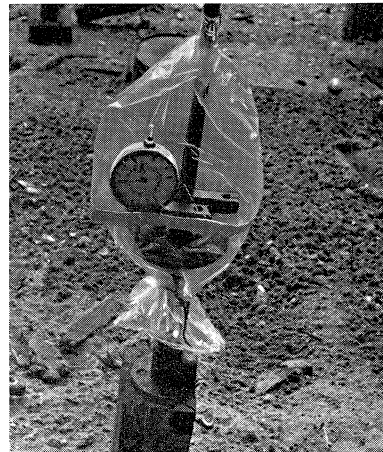
Fig. 4. Doorbuigingsmeter.

De *doorbuigingen* van de schaal werden geobserveerd vanaf het storten tot ca. 2 weken na het ontkisten (zie fig. 4). Op de schaalconstructie werden t.p.v. het veldmidden en nabij de oplegging op diverse plaatsen *beton-rekmeters* en *krommingsmeters* aangebracht. (zie fig. 5, 6 en 8). Deze meetinstrumenten, die met gips op het beton bevestigd worden, konden pas aangebracht worden, nadat

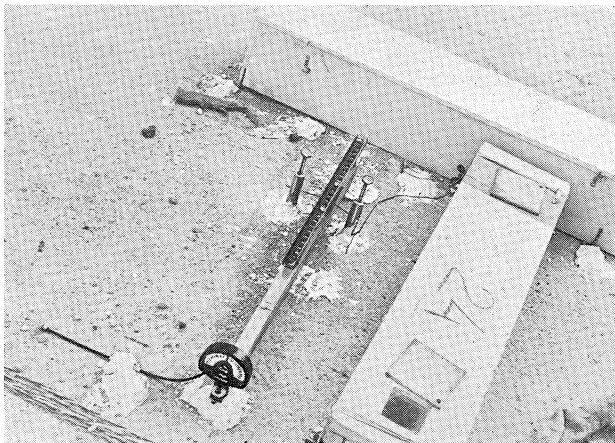
Fig. 8. Krommingsmeter.

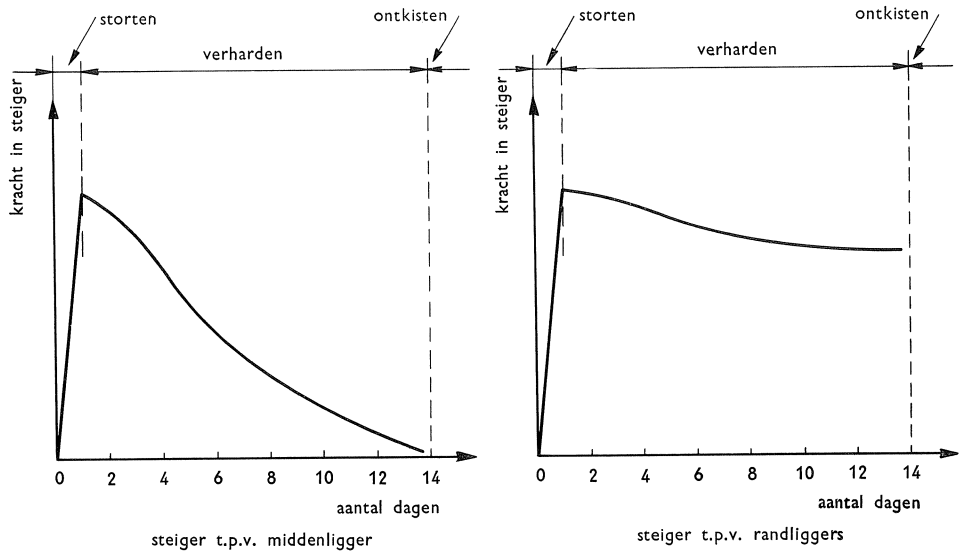
Fig. 10. Verloop van de krachten in de steigers.

In fig. 10 is het verloop van de kracht in de steiger als functie van de tijd schetsmatig weergegeven. Daarbij is, gezien het verschil in gedrag, een splitsing gemaakt tussen het steigerwerk t.p.v. de randbalken en de ondersteuningsconstructie t.p.v. de middenligger.

T.p.v. de middenligger blijkt de spanning in het steigerwerk na 14 dagen vrijwel geheel afgenomen te zijn tot de spanning, die voor het betonstorten aanwezig was. Bij de randliggers neemt de spanning slechts af met ca. 20%. De middenligger met een gedeelte van de aansluitende schaalhelften moet dus in de verhardingsperiode al het merendeel van zijn eigen gewicht zijn gaan dragen. De beide opleggingen van de schaal moeten daarbij al een gedeelte van de kracht in het steigerwerk overgenomen hebben. De randliggers met de naaste omgeving bleven voor het grootste gedeelte op de bekisting rusten. In de verhardingsperiode bleek ook de temperatuur invloed te hebben op de kracht in de steiger (in fig. 10 niet aangegeven). Bij een temperatuurstijging (zon!) nam n.l. de kracht in de steigers nabij de einden van het overstek toe, terwijl op de steigers, gelegen tussen de kolommen, de kracht afnam. Door de warmere bovenzijde van de constructie wilde de overkapping zich in het midden oplichten en steunde daarbij aan het einde van het overstek op de bekisting.

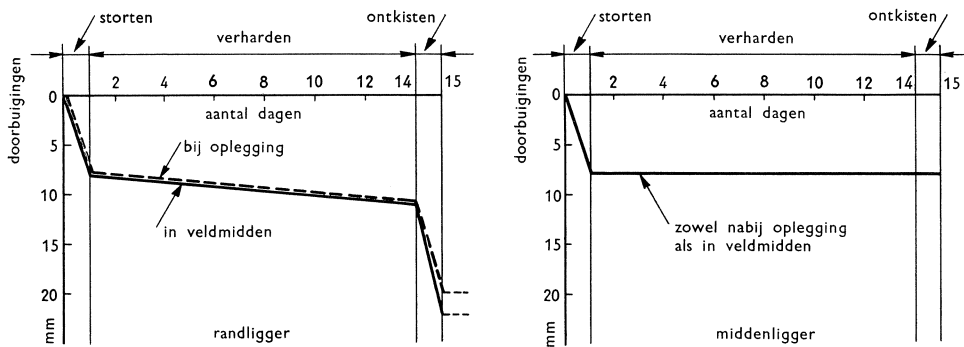
Fig. 11. Verloop van de doorbuigingen van midden- en randliggers

De resultaten van de metingen, verricht tijdens het storten, verharden en ontkisten zijn voor de randbalken en de middenligger in fig. 11 aangegeven. Ter wille van de duidelijkheid zijn de meetresultaten enigszins geïdealiiseerd weergegeven, met dien verstande, dat alleen de algemene tendenz, vrij van storende invloeden zoals temperatuur enz., is getekend.

Bestudering van de grafieken (fig. 11) leidt tot de volgende resultaten:

1. de middenligger heeft t.g.v. het ontkisten geen extra doorbuiging gekregen (er werd zelfs een zeer geringe stijging geconstateerd)
2. de randliggers daarentegen hebben tijdens het ontkisten wél een extra doorbuiging gekregen.
3. tijdens de verhardingsperiode is bij de middenligger vrijwel geen extra zetting opgetreden.

1. en 2. stemmen goed overeen met het onder a beschreven gedrag van de schaal in de verhardingsperiode. Uit 3. volgt, dat het afnemen van de kracht in het steigerwerk tijdens de verhardingsperiode waarschijnlijk niet het gevolg is van een zetting van het steigerwerk.

4. de randliggers hebben bij de dwarsverstijving een zakking gehad van 9 mm, terwijl in het veldmidden de zakking ca. 11 mm bedroeg.

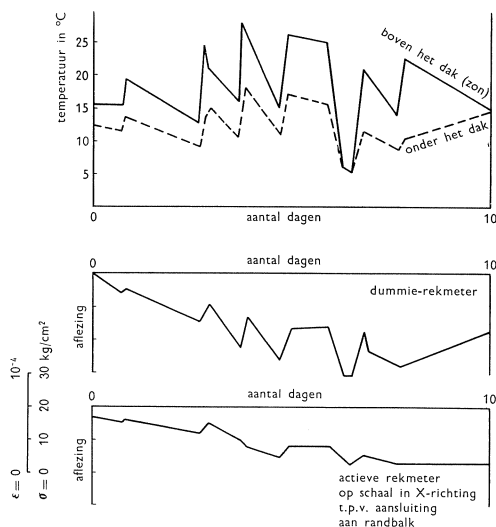
Fig. 14. Bepaling van temperatuurspanningen

Hetzelfde treedt op bij de aansluiting van de schaal aan de randbalk. De uitzetting van de warmere schaal wordt vrijwel geheel belemmerd door de minder warme balk. Dit blijkt duidelijk uit de in fig. 14 aangegeven resultaten van de rekmeting op de schaal t.p.v. de aansluiting aan de randbalk. Aangegeven zijn de temperaturen, gemeten zowel boven als onder de overkapping, de aflezingen van de dummie-rekmeter en de aflezingen van de actieve rekmeter. Bij de actieve rekmeter blijken de rekverschillen t.g.v. de temperatuurswisselingen aanzienlijk kleiner te zijn dan die bij de dummie, hetgeen dus wijst op temperatuurspanningen.
